Zwaar gehavend wrak voor de kust van Kuinre

Definitief onderzoek van scheepswrak op kavel R 4 in de Noordoostpolder

Grondsporen 13

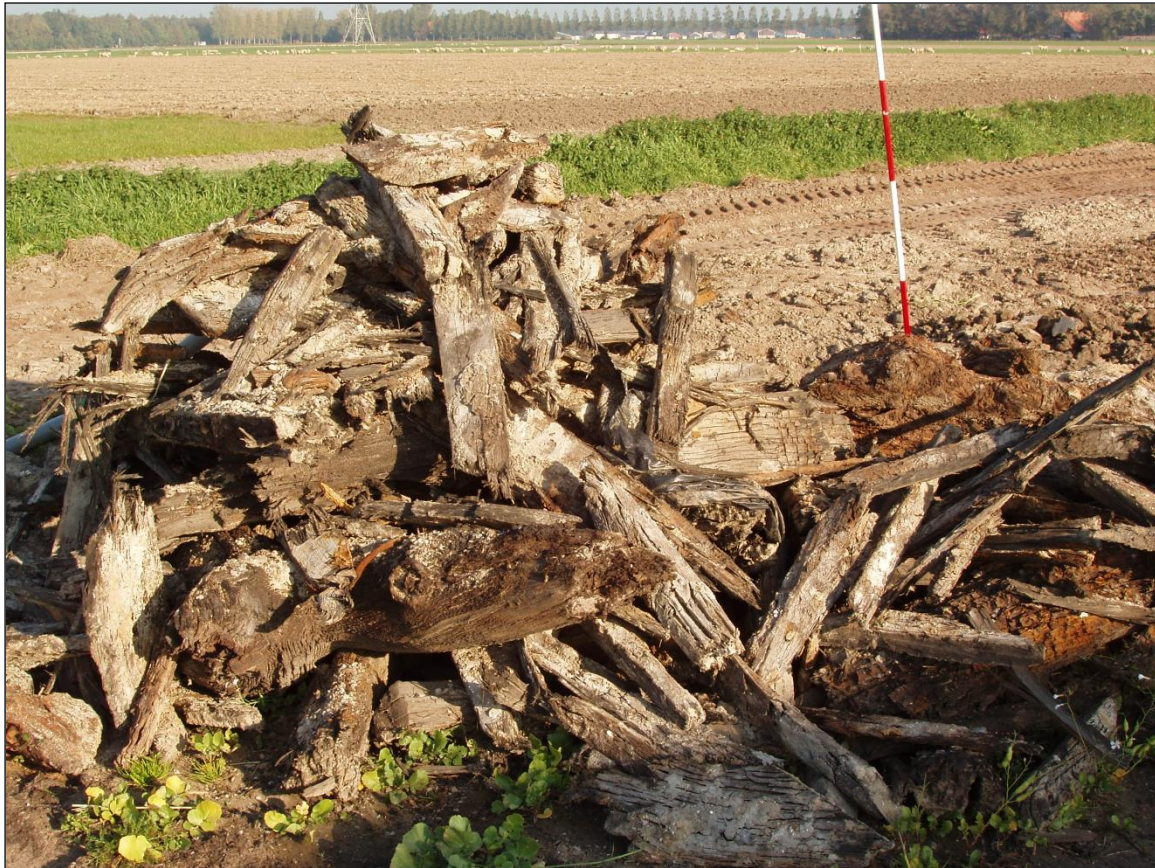
Fig. 1. Opgeploegd scheepshout en kanon op kavel R 4 in de Noordoostpolder.

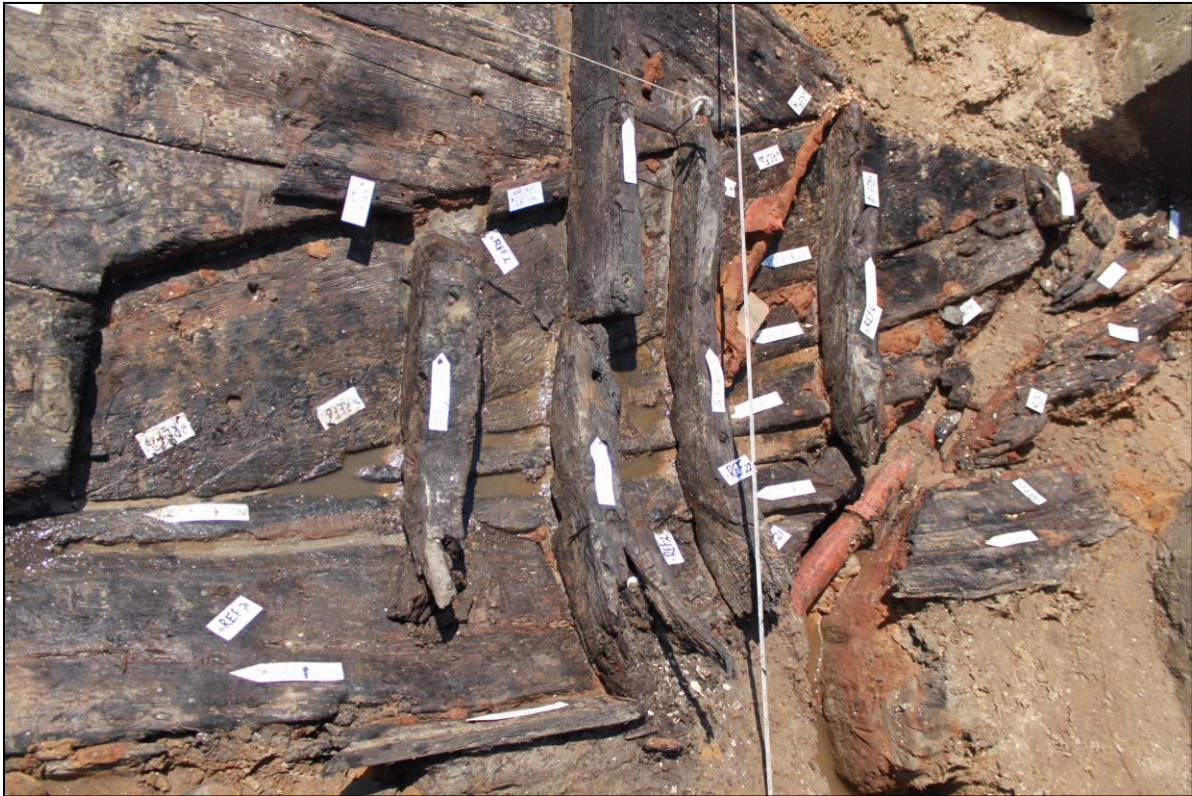
Fig. 33. De schuin naar binnen geplaatste plank GF/BB-1 met daarnaast de drie instekers (Foto: J.P.F.Verweij, GIA).

De meeste planken zijn rechthoekig van vorm, waarbij de lange zijden parallel aan elkaar lopen. Maar er zijn ook vlakplanken aangetroffen waarbij dit niet het geval is, zoals bij GF/BB-2 en GG/BB-4. Naast de parallel lopende gangen is er in het voorschip één plank schuin - op de lengte-as - naar binnen geplaatst, namelijk plank GF/BB-1 (fig. 33). In het achterschip is ook LH93 schuin naar binnen geplaatst.

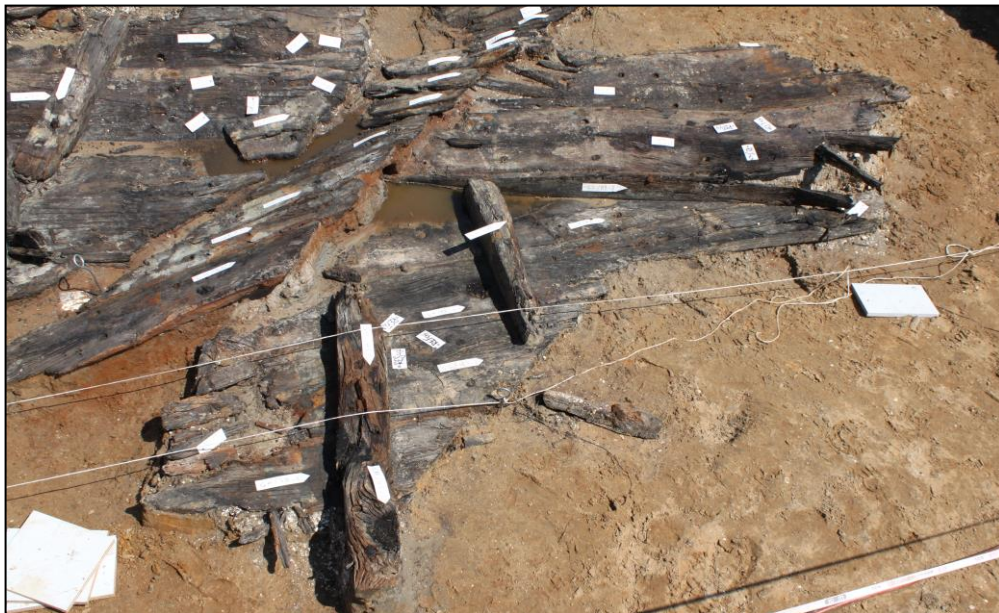
Fig. 35. De rechtopstaande kimgang GC/BB-7 van het 'verdiepte' gedeelte van het achterschip. Daarboven LH93 en LH94 (Foto: J.P.F.Verweij, GIA).

De constructie met de vrijwel rechtopstaande plank is zeer uniek, deze is bij geen enkel ander wrak uit Flevoland bekend. Ook in de literatuur kon geen voorbeeld van een vergelijkbare constructie gevonden worden. Wat de invloed is op de sterkte van de scheepsconstructie is lastig te zeggen, maar vermoedelijk vormt deze bouwwijze een extra zwakke plek in de scheepshuid. Ook de invloed op de vaareigenschappen is niet duidelijk, maar het is aannemelijk dat de constructie als een soort kiel werkt. Mogelijk levert dit extra stabiliteit op.

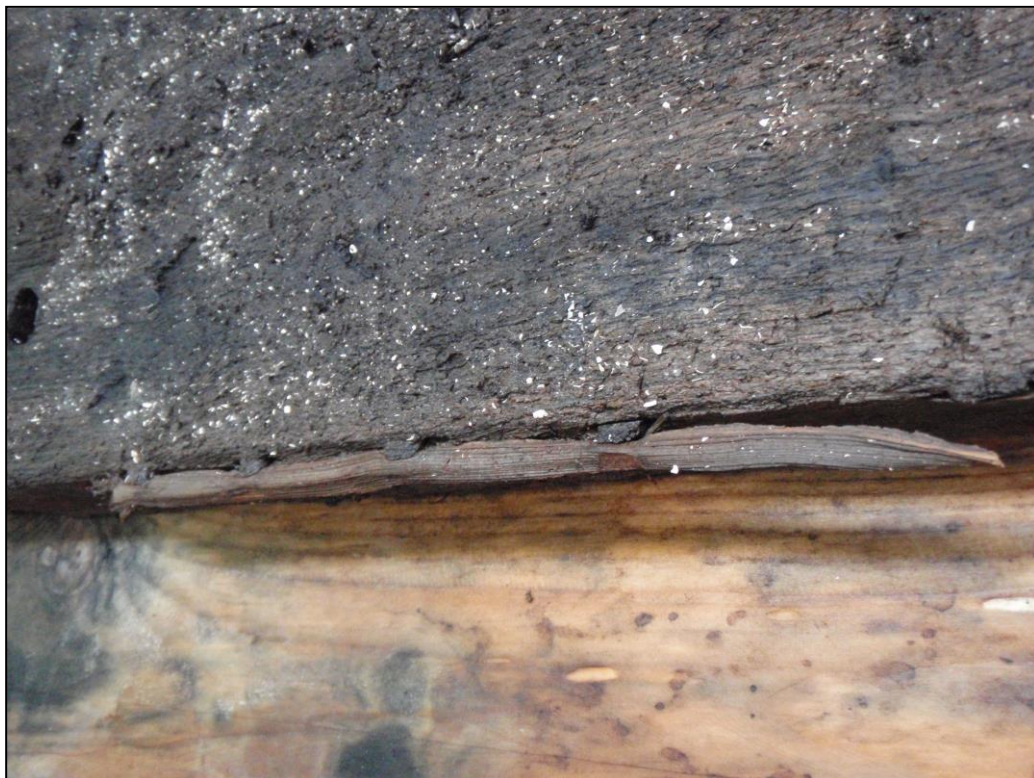
Fig. 36. Moslat met prikken in plank GG/BB-1 (Foto: J.P.F.Verweij, GIA).

De vlakgangen zijn aan de zijkanten afgeschuind, zodat er aan de onderkant van vlak een sponning ontstaat voor het breeuwsel. Tijdens het onderzoek werd vastgesteld dat het gebruikte materiaal om de naden te dicht uit mos bestaat. Het mos is echter niet verder onderzocht. De exacte soort is dan ook niet bekend. Het mosbreeuwsel werd vervolgens afgedekt met een moslatje, van ongeveer één cm breed en een halve centimeter dik. Dit latje werd niet vastgezet met ijzeren sintels, maar met zogenaamde ‘prikjes’, een soort houten wigjes (fig. 36). De prikken zijn circa 1,3 centimeter breed en ongeveer twee millimeter dik. De prikken zijn uit eikenhout gesneden. Ook in de lassen tussen de verschillende planken van één gang werd breeuwsel aangetroffen, zonder dat kon worden vastgesteld om wat voor materiaal het ging.
